FICHE ATELIER N°38 TER

Objet : Inspection des cadres VAE Génération 2012

YKZPHN4801 LPOST-EBIKG5FR48H5I Grande Taille à partir du 25 novembre 2014

Y2ZPHN4206 LPA2Nphylio2FR42H5I Taille Standard à partir du 20 février 2015

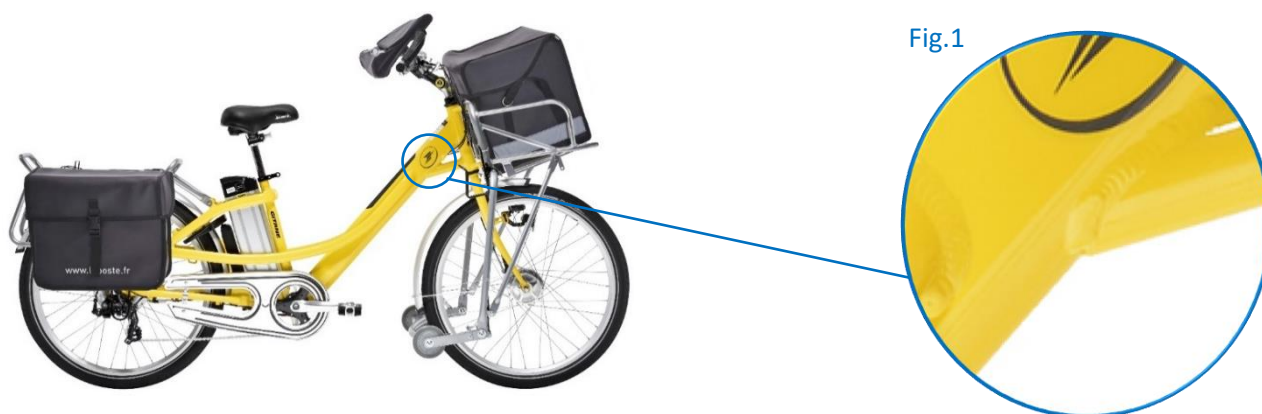
Lors des maintenances à la fois préventives tous les 3 mois et des maintenances curatives, nous vous demandons d'inspecter visuellement la zone du cadre entourée ci-dessous des deux côtés de la soudure (voir fig.1)

- Pour faciliter la lecture, il est préférable de contrôler vélo retourné (sur pied de maintenance ou retourné au sol).
- Également, l'usage d'un dégraissant en aérosol en pulvérisation sur la zone entourée ci-dessus, facilitera la mise en évidence de la fissure s'il y a lieu.

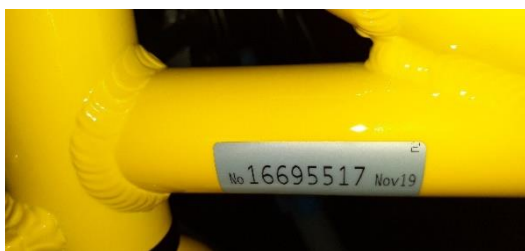
Fig.3

La décision de la poursuite de l'utilisation du vélo au bout des 5 ans de durée de vie à compter de la date mentionnée sur l'étiquette de traçabilité du cadre (voir exemple fig.3) sera sous la responsabilité de La Poste.

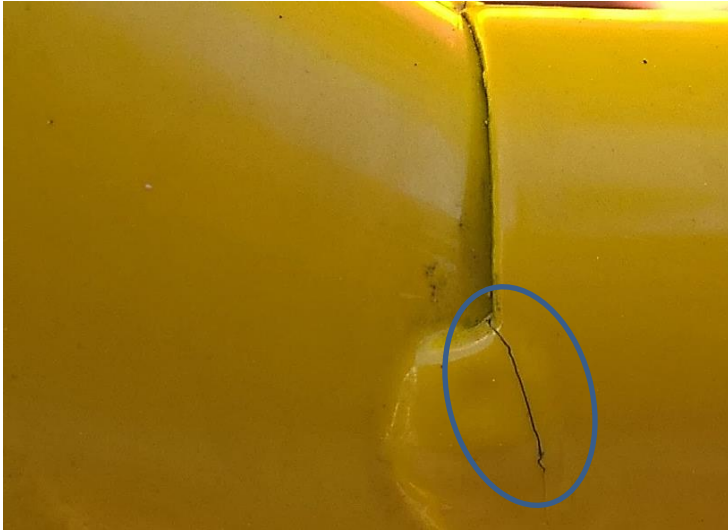
Microfissure au travers du cordon de soudure

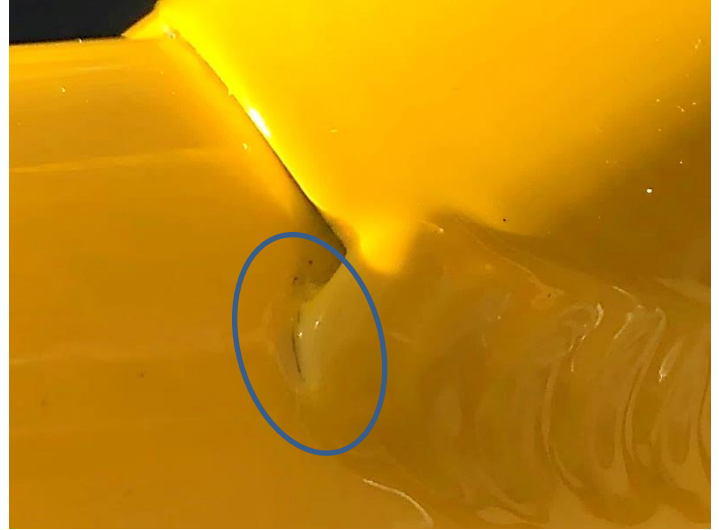
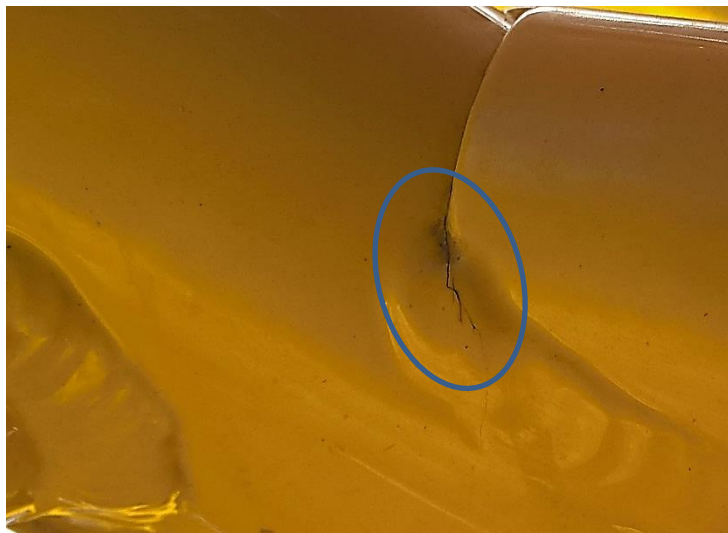
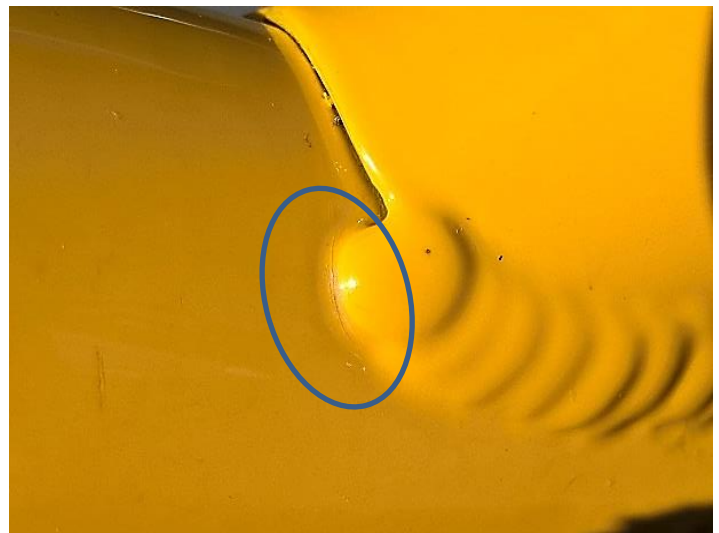
Microfissure longeant le cordon de soudure

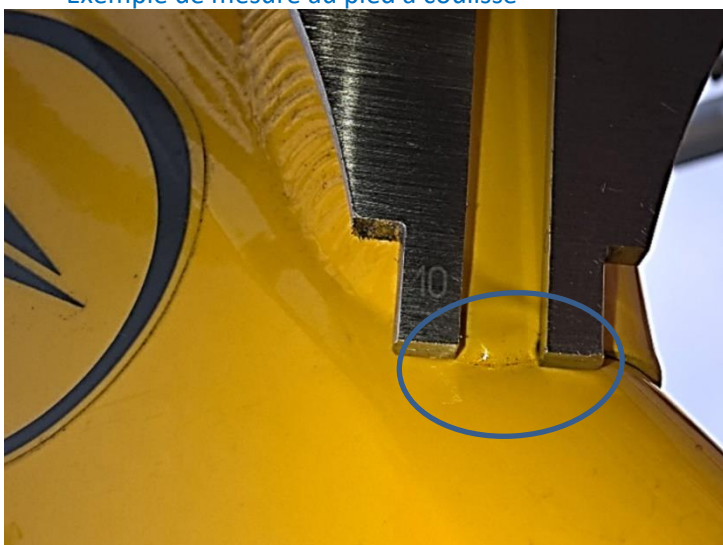
Exemple de mesure au pied à coulisse

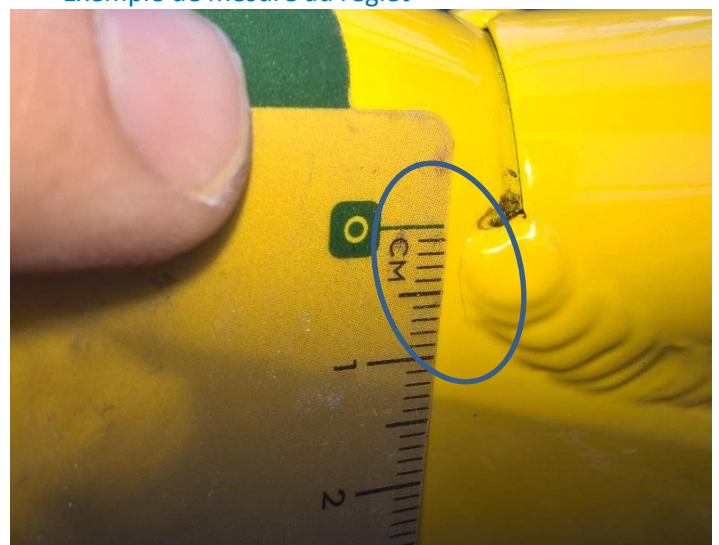
Exemple de mesure au réglet
